## DUE DILIGENCE IMMOBILIARE

**Ordine degli Psicologi del Piemonte**

Immobile oggetto di stima: Via Luigi Mercantini n.5  
10121 Torino TO

26/03/2024

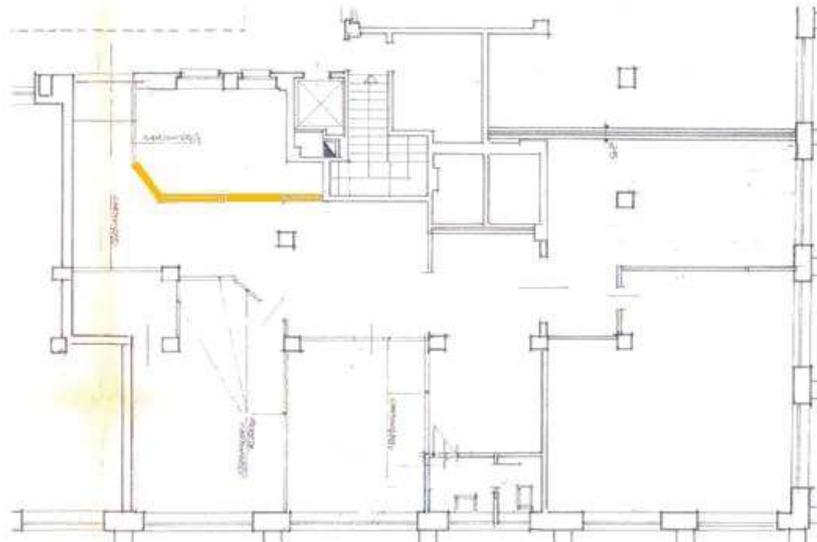
- **unità prevalente** a destinazione terziaria uso uffici – subalterni catastali 142 e 110:  
Giudizio di conformità: **CONFORME**  
Non sono state riscontrate discrepanze tra quanto rilevato e quanto rappresentato graficamente nell'ultima pratica edilizia con protocollo 2022 20 10293.
- **unità secondaria** a destinazione terziaria uso uffici / magazzino – subalterno catastale 111 e 18  
Giudizio di conformità: **NON CONFORME**  
È stata rilevata una discrepanza tra quanto rilevato e quanto rappresentato graficamente all'interno dell'elaborato depositato nella pratica edilizia con protocollo 1985 9 14330.  
Nel dettaglio non è presente la tramezzatura posta in corrispondenza dell'ingresso dell'immobile, che invece risulta rappresentata graficamente:

*Estratto elaborato 1985 9 14330 – difformità riscontrata*

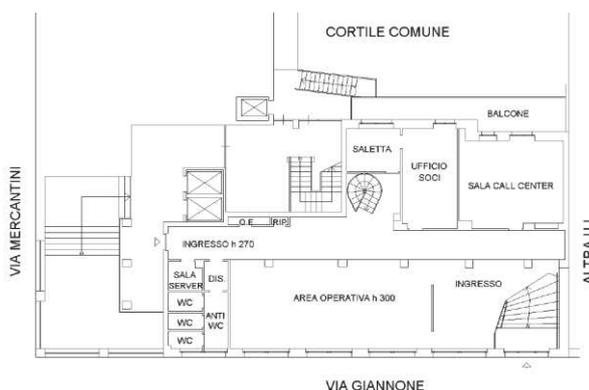
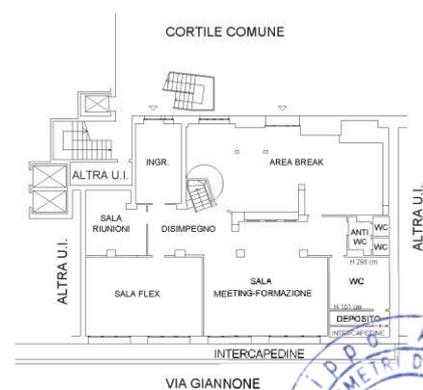
- **unità prevalente** a destinazione terziaria uso uffici – subalterni catastali 142 e 110:  
Giudizio di conformità: CONFORME  
Non sono state riscontrate discrepanze tra quanto rilevato e quanto rappresentato graficamente nelle ultime planimetrie catastali con protocollo n.TO0346196 del 30/12/2022 e n.TO0346194 del 30/12/2022.

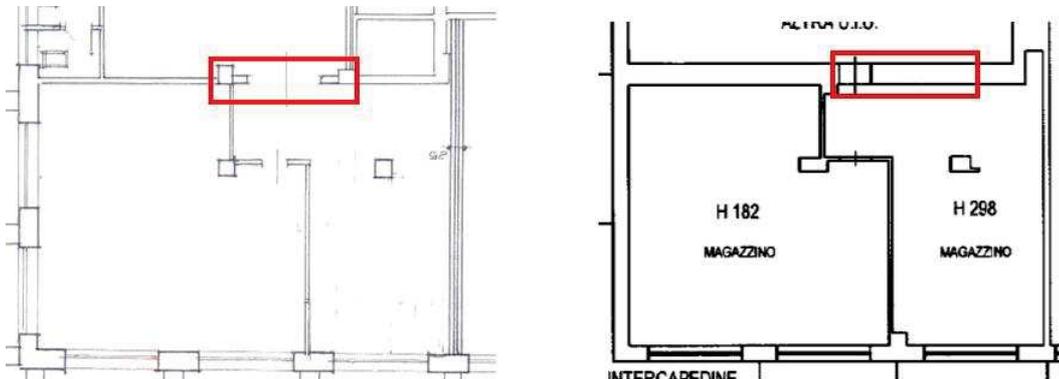
Giudizio di conformità: NON CONFORME

Sono state riscontrate delle leggere discrepanze tra quanto rilevato e quanto rappresentato graficamente nell'ultima planimetria catastale con protocollo n.TO0152567 del 25/06/2018, corrispondente al frazionamento del subalterno n.17. Per ciò che concerne detta ultima planimetria catastale, non risulta sia stato eseguito l'aggiornamento in relazione all'ultima pratica edilizia con protocollo 1985 9 14330, in cui parte della superficie è stata trasformata da magazzino ad ufficio.

*riscontro tra ultima pratica edilizia e pratica catastale*

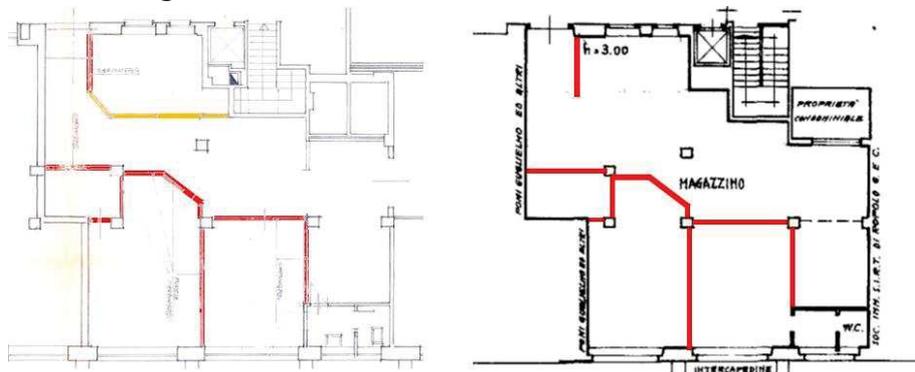
Giudizio di conformità: NON CONFORME

Sono state riscontrate delle leggere discrepanze tra quanto rilevato e quanto rappresentato graficamente nell'ultima planimetria catastale con protocollo del 16/10/1968. Per ciò che concerne detta ultima planimetria catastale, non risulta sia stato eseguito l'aggiornamento in relazione all'ultima pratica edilizia con protocollo 1985 9 14330, in cui parte della superficie è stata trasformata da magazzino ad ufficio.

*riscontro tra ultima pratica edilizia e pratica catastale*

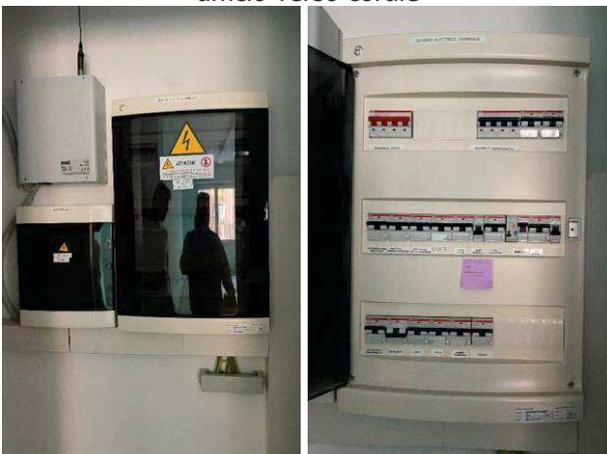
quadro elettrico

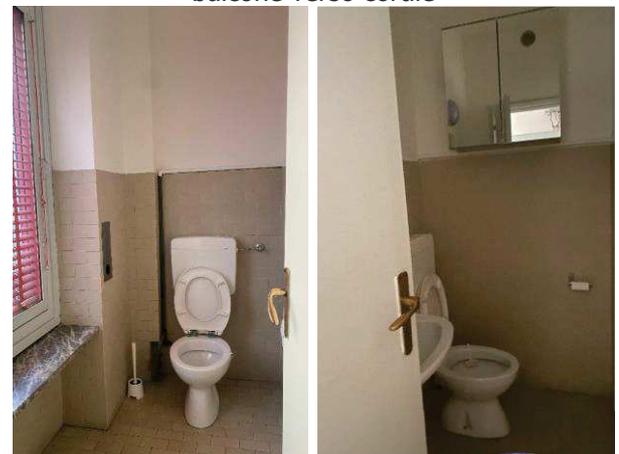
servizi igienici

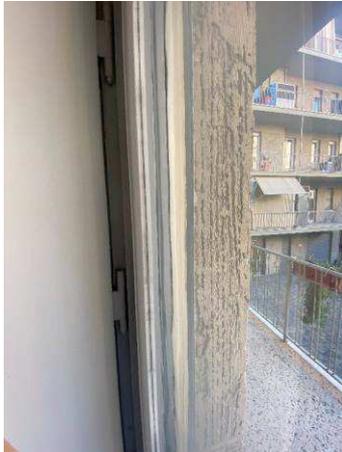
serramenti verso cortile

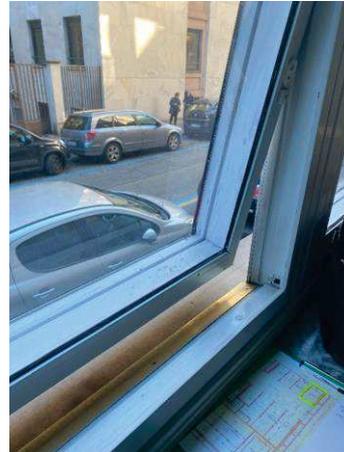
serramenti verso strada

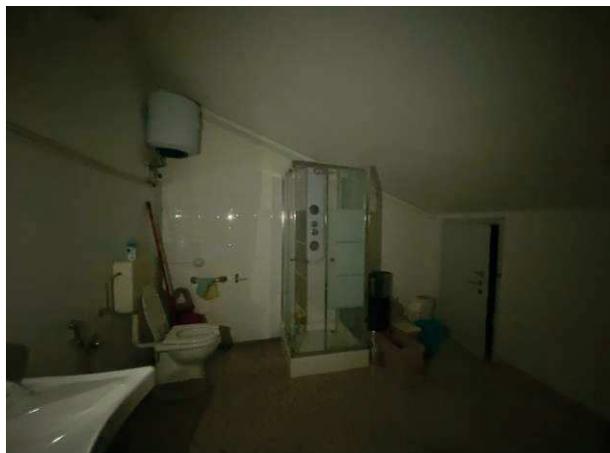
bagno disabili

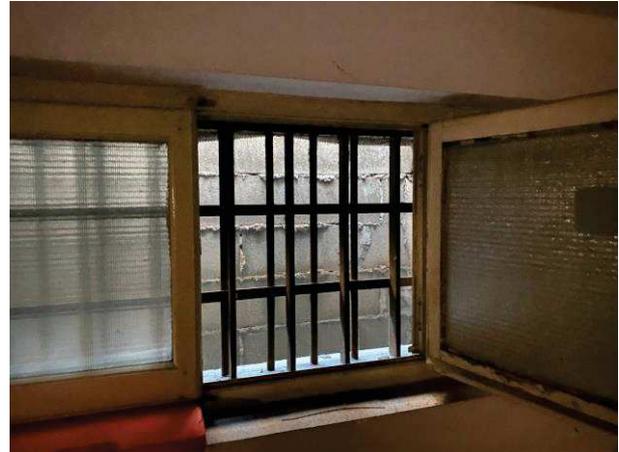
infissi verso intercapedine

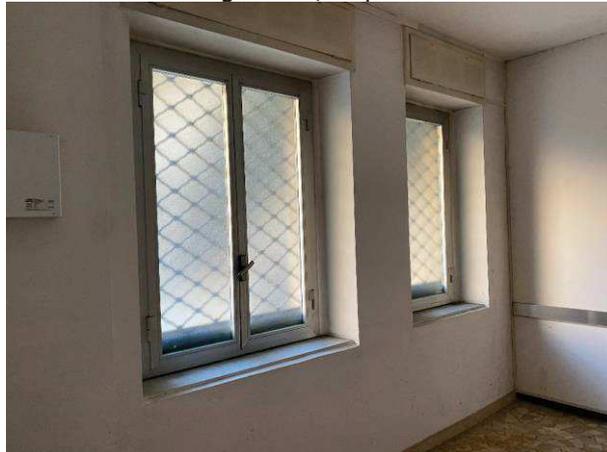
infissi verso cortile

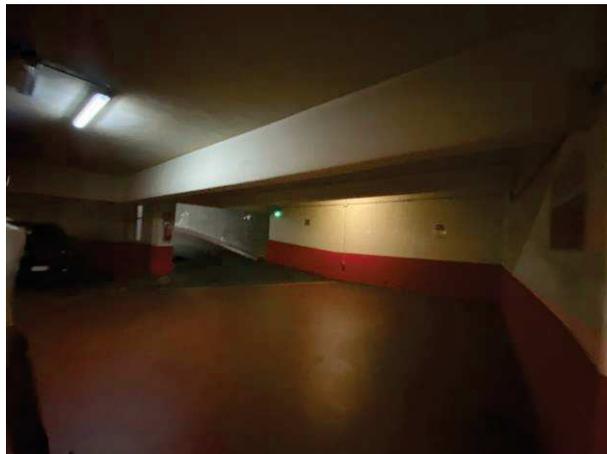
rampa accesso garage

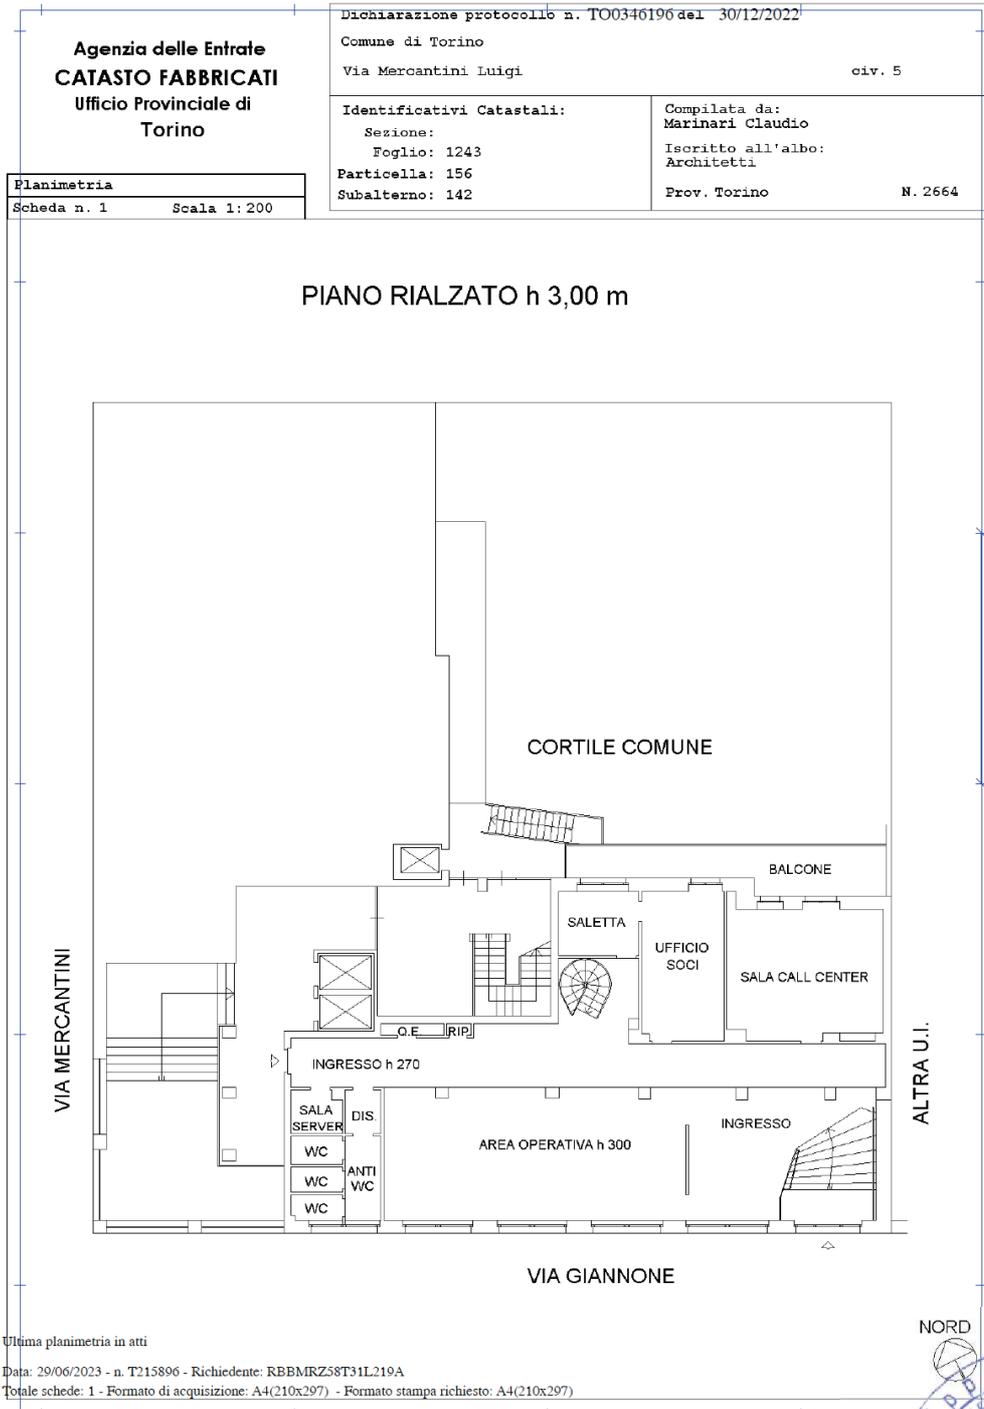
Unità ad uso uffici, posto al piano rialzato lungo Via Giannone, censito al catasto fabbricati al Foglio 1243 - Particella n.156 - subalterno n.142

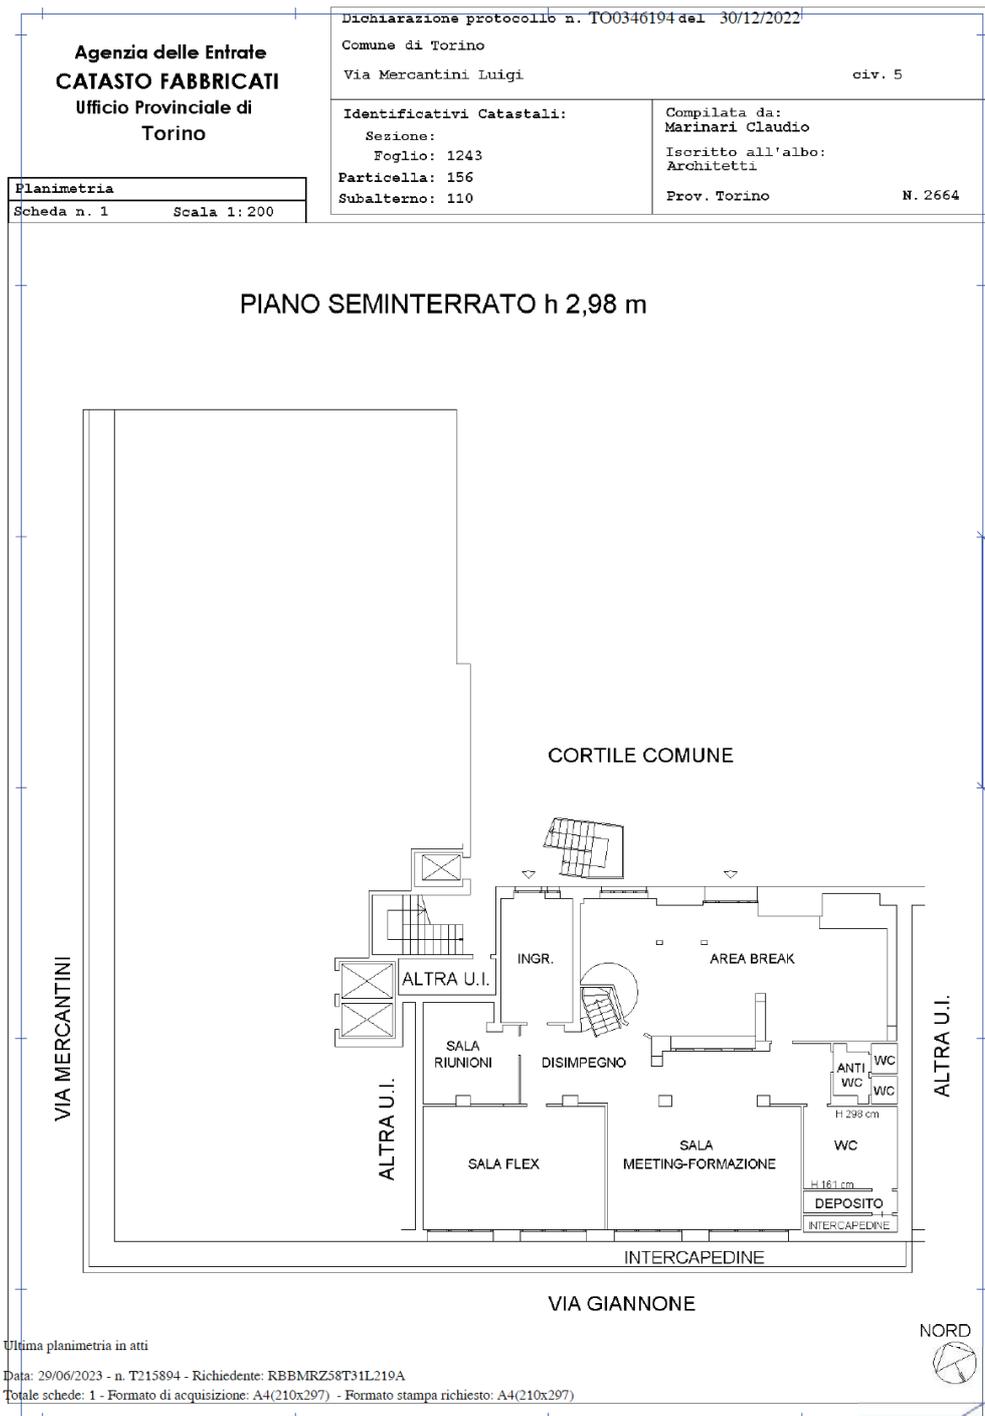
Ultima planimetria in atti

Unità ad uso uffici, posti al piano seminterrato lungo Via Giannone, censito al catasto fabbricati al Foglio 1243 - Particella n.156 - subalterno n.110

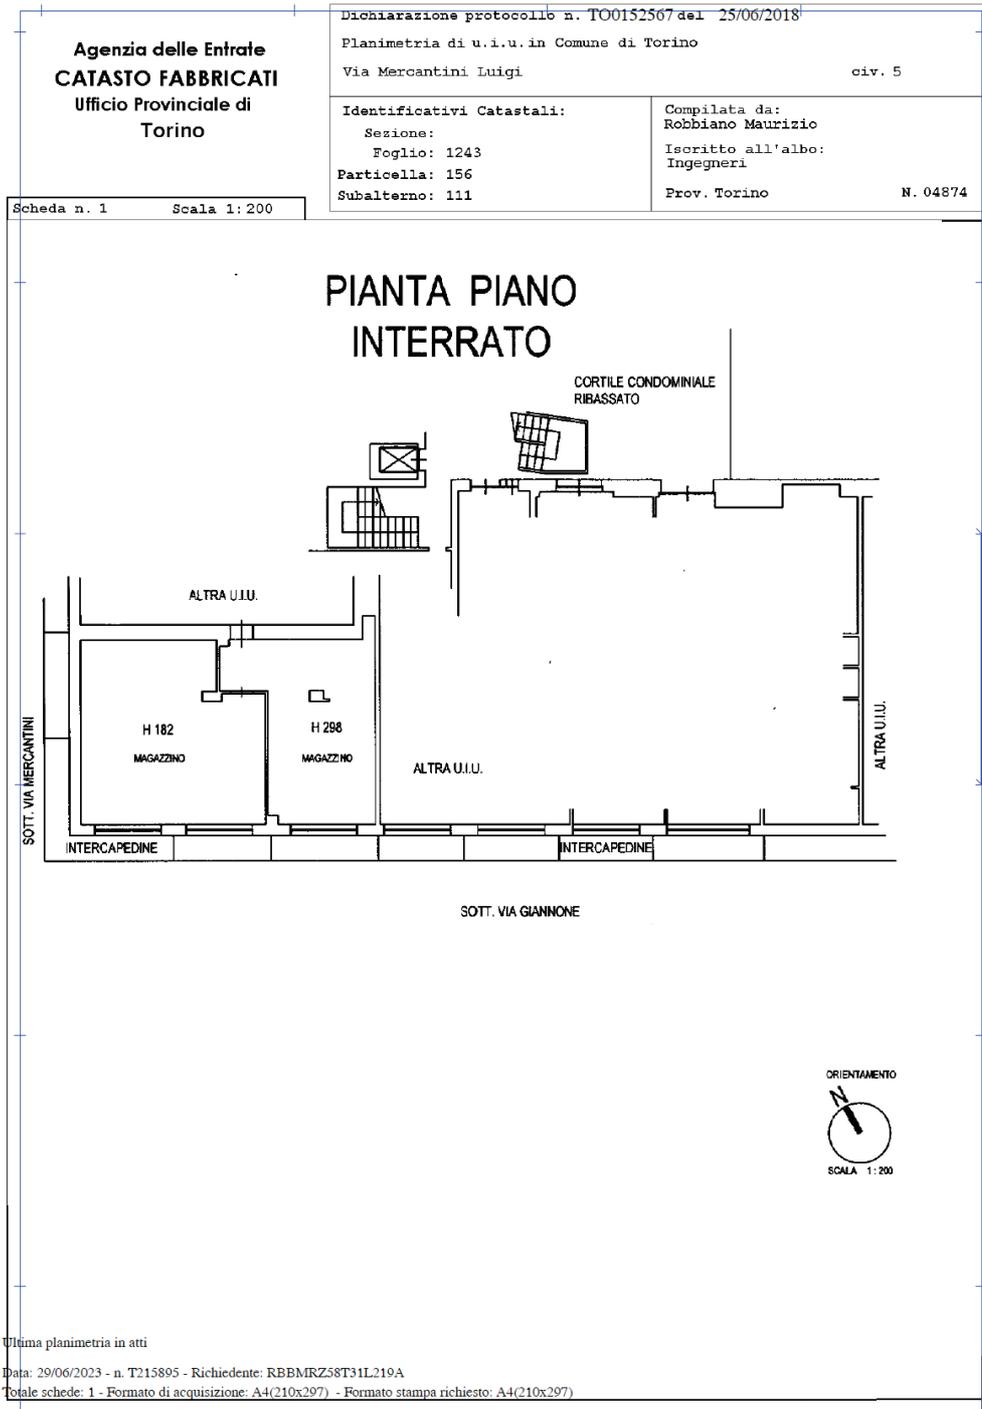
Unità ad uso ufficio / magazzino / deposito, posto al piano seminterrato lungo Via Giannone, censito al catasto fabbricati al Foglio 1243 - Particella n.156 - subalterno n.111

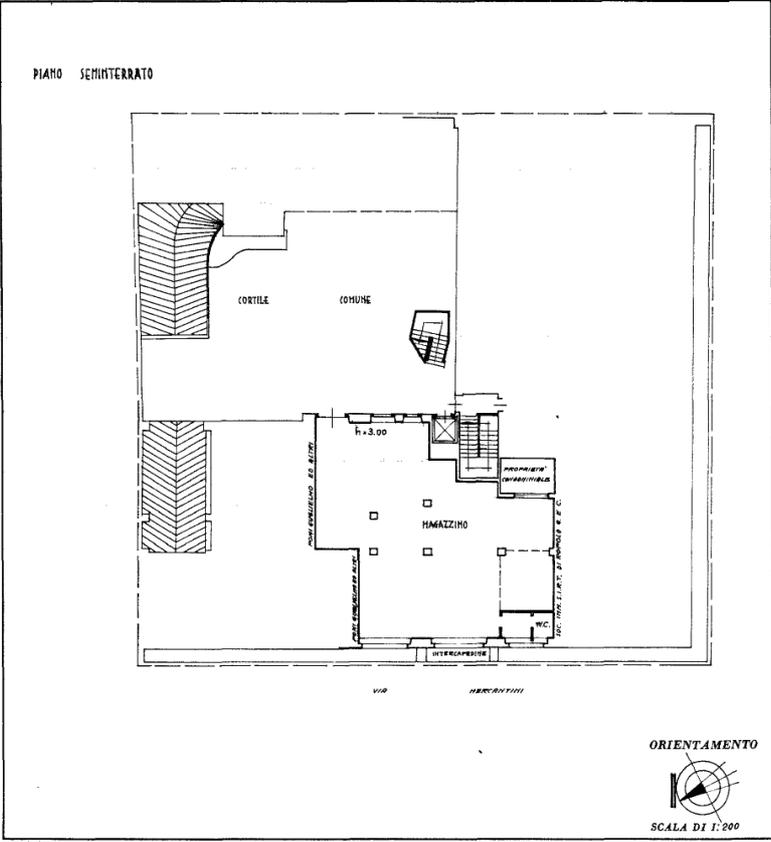
Unità ad uso ufficio / magazzino / deposito, posto al piano seminterrato lungo Via Giannone, censito al catasto fabbricati al Foglio 1243 - Particella n.156 - subalterno n.18

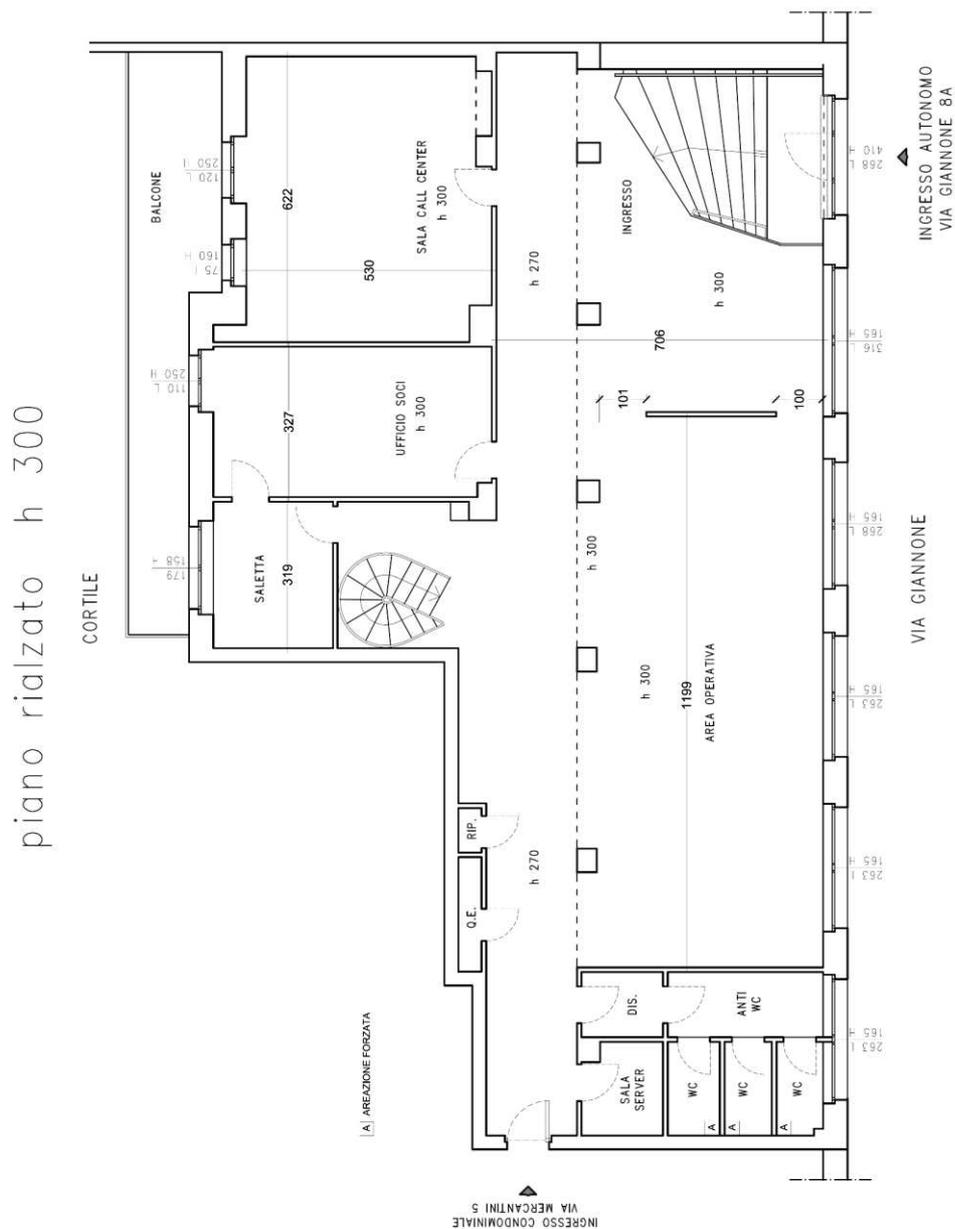
Unità ad uso uffici, posto al piano rialzato lungo Via Giannone, censito al catasto fabbricati al Foglio 1243 - Particella n.156 - subalterno n.142 - **pratica n.2022 20 10293 - C.I.L.A. del 12/05/2022 con protocollo n.0010293**: estratto planimetrico

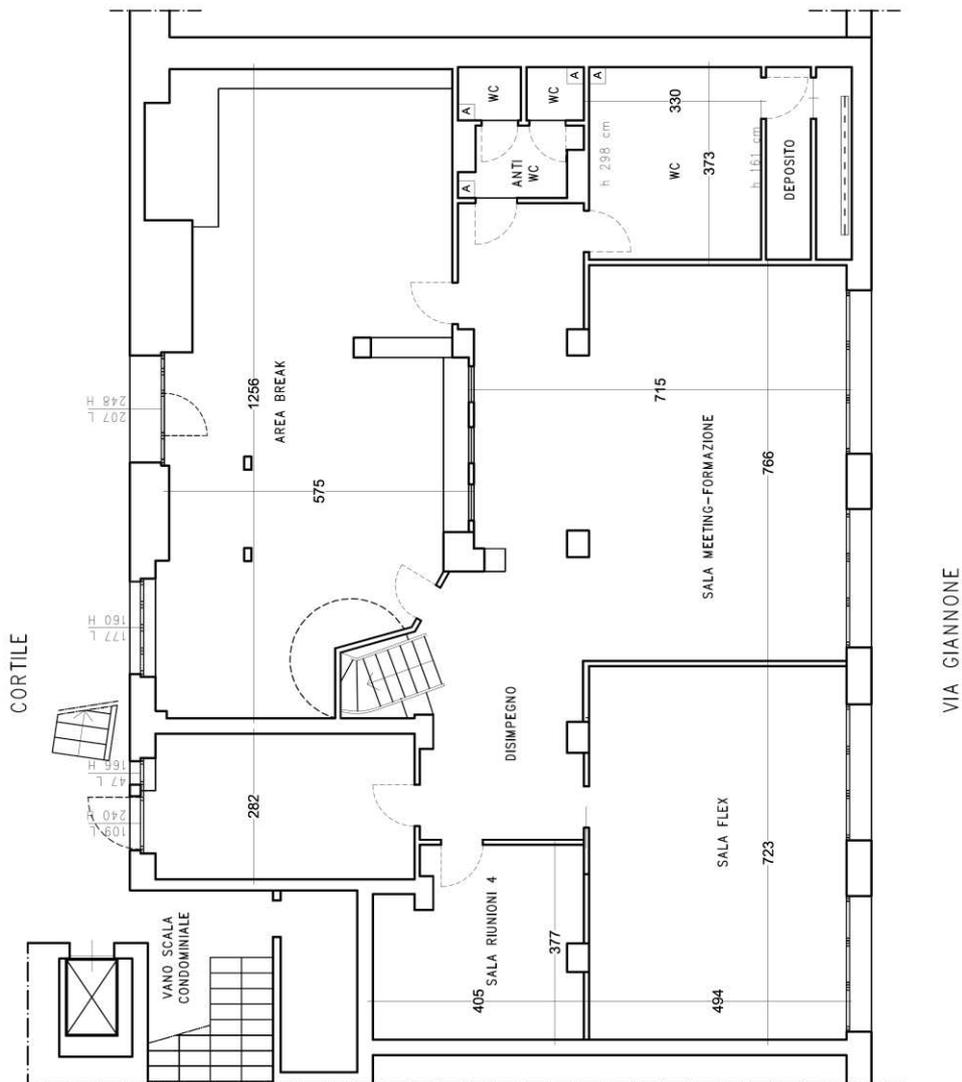
piano semint. h 298

Unità ad uso uffici, posti al piano seminterrato lungo Via Giannone, censito al catasto fabbricati al Foglio 1243 - Particella n.156 - subalterno n.110 - **pratica n.2022 20 10293 - C.I.L.A. del 12/05/2022 con protocollo n.0010293**: estratto planimetrico

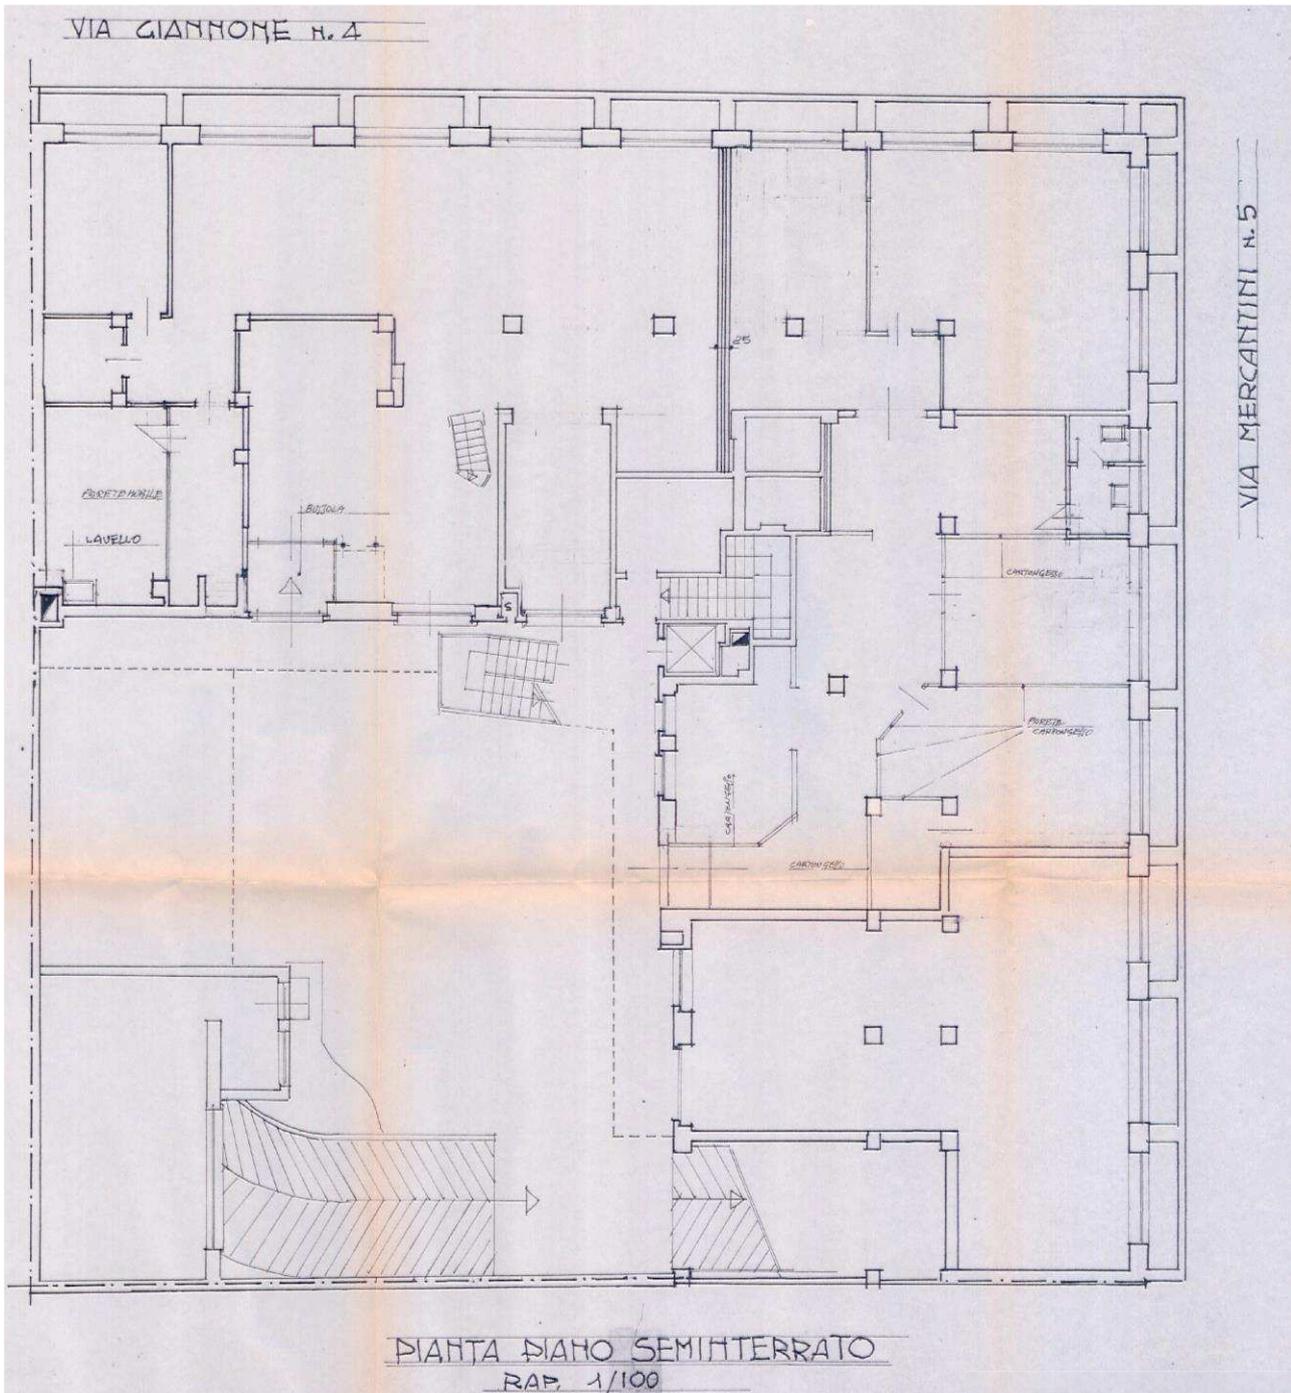
Unità ad uso ufficio / magazzino / deposito, posto al piano seminterrato lungo Via Giannone, censito al catasto fabbricati al Foglio 1243 - Particella n.156 - subalterno n.111 ed al subalterno n.18 - pratica n. **1985 9 14330** - sanatoria presentata in data **09/04/1985**: estratto planimetrico

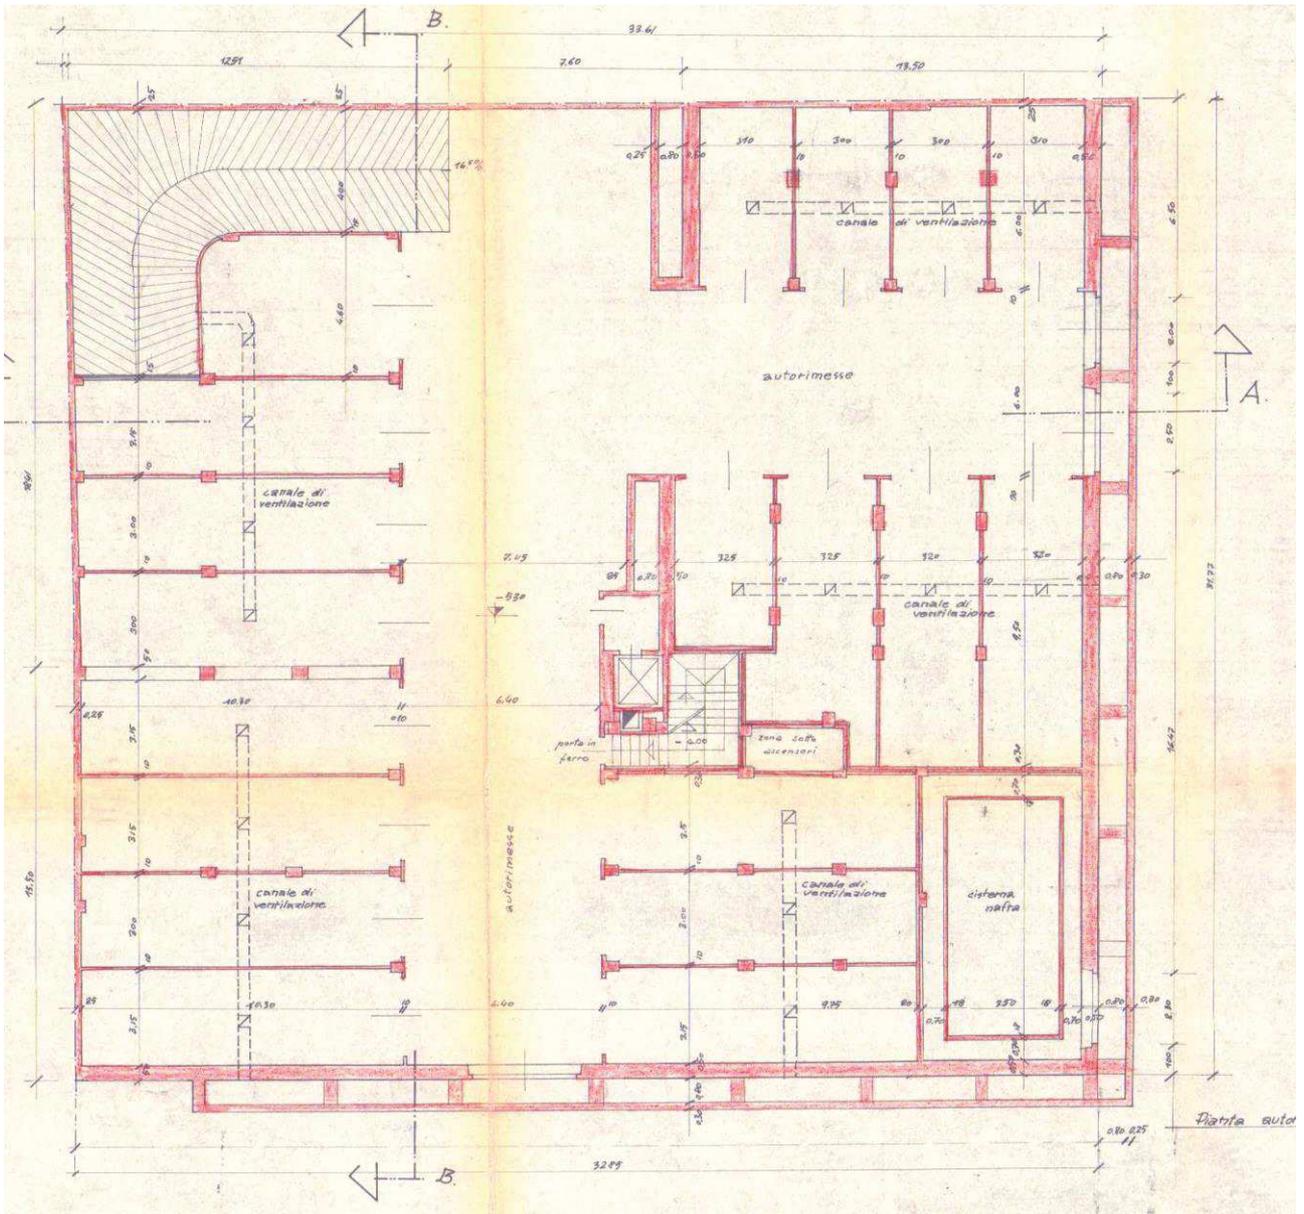
Unità uso garage posto al piano primo interrato, censito al catasto fabbricati al Foglio 1243 - Particella n.156 - subalterno n.23 - **pratica n. 1961 1 11484 - variante alla licenza edilizia presentata il 13/11/1961: estratto planimetrico**
